# Besi Tulangan Beton Proyek Rehabilitasi SDN Cipayung 2 Diduga Tidak Sesuai Spek

J I S - [BOGOR.JENDELAINDONESIA.COM](http://BOGOR.JENDELAINDONESIA.COM)

Oct 11, 2022 - 15:32

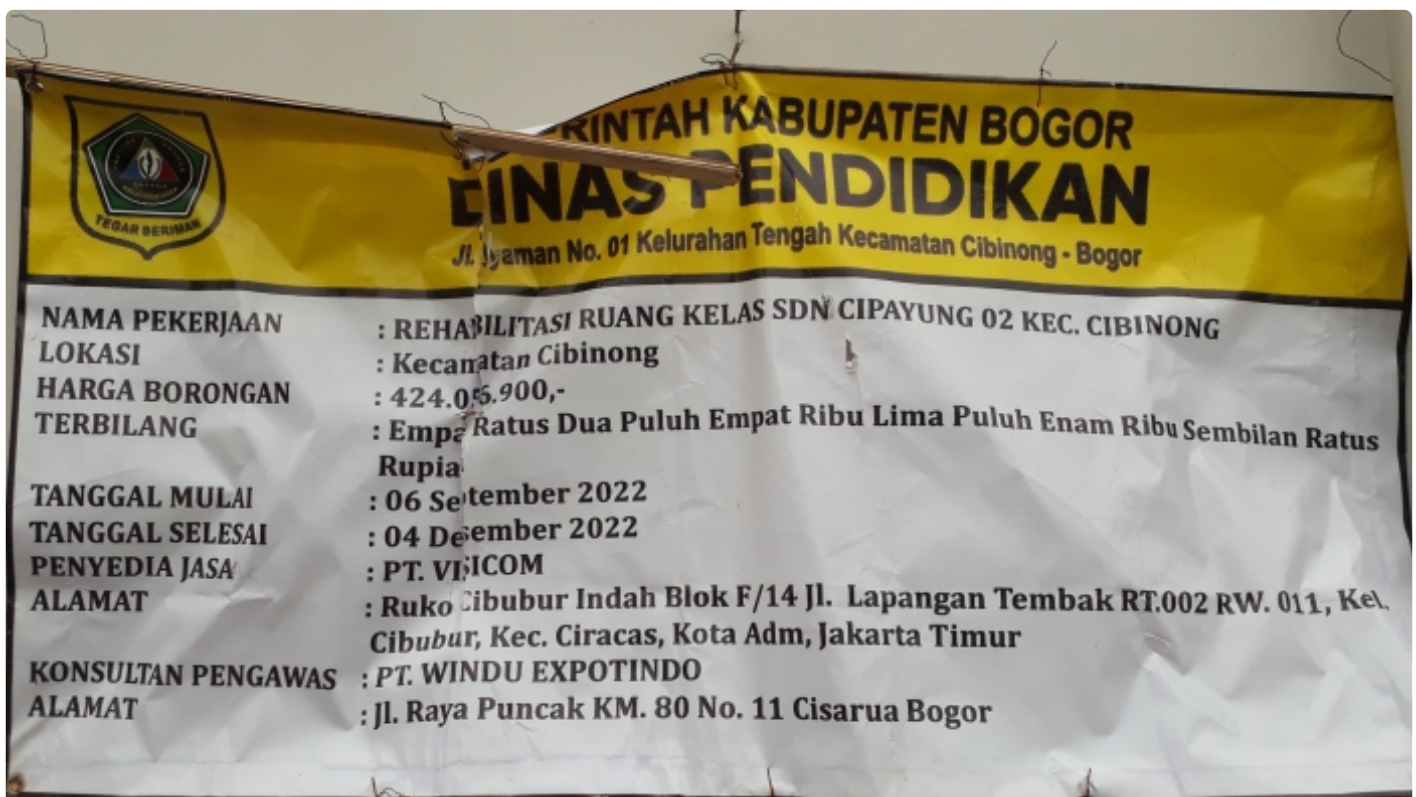
KAB.BOGOR,- Penggunaan besi tulangan besi beton polos pada proyek rehabilitasi di SDN Cipayung 2 Kec. Cibinong diduga tidak sesuai spek. Dari hasil liputan media di lokasi pada hari Minggu (9/10), di dapati besi polos pada balok lintel tidak sesuai dengan gambar perencanaan.

Hasil cek ukur yang dilakukan media, terlihat besi rangkaian balok lintel ini menggunakan ukuran 8mm. Terlihat jelas pada batang besi polos ini angka 8mm. Sementara hasil cek pada gambar perencanaan tertera menggunakan besi polos 10mm.

Selain masalah pembesian, teknis pengadukan komposisi coran beton dengan cara site mix (adukan manual) tanpa pengawasan konsultan pengawas di lokasi,

Untuk volume/lebar kolom yang sudah berdiri dengan ukuran di gambar perencanaan terlihat berbeda. Pada gambar ukuran kolom (K1) tercantum 20cm X 20cm, namun yang berdiri 16,5cm X 16cm.
